**SANIERUNG
REFORMIERTE KIRCHE BRITTNAU**

BERICHT DES ARCHITEKTEN

Aussensanierung ref. Kirche Brittnau

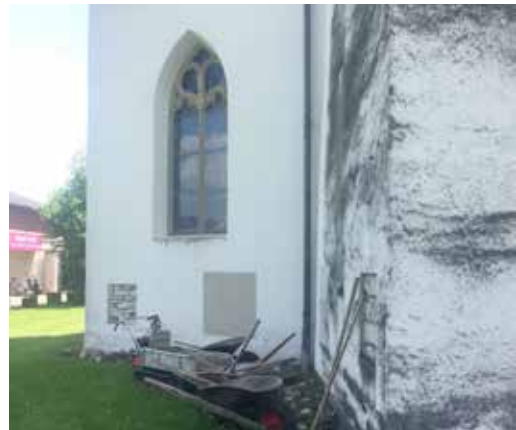
Verputzt und Anstrich an Kirchturm und Chorfassade vor der Sanierung (ds, 19.5.2020)

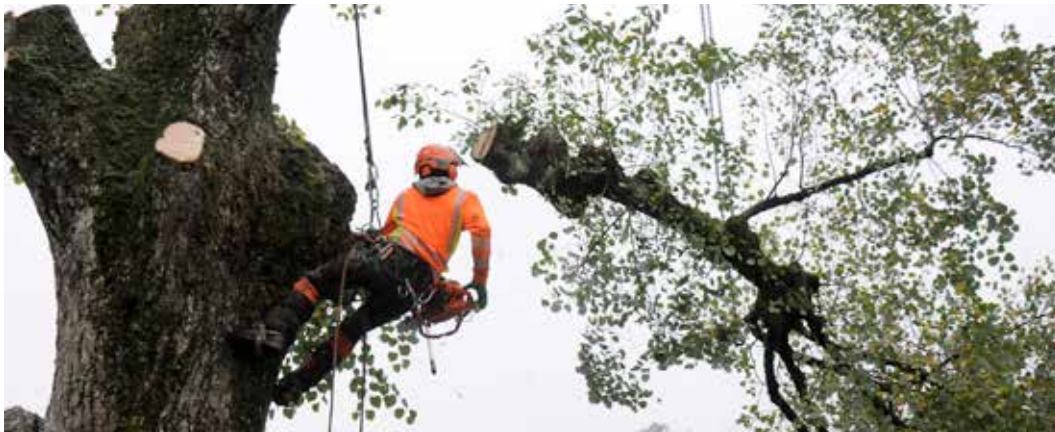
Ref. Pfarrkirche Brittnau, Fällen der alten Kirchenlinde. Die Linde stand im Strassenraum vor der Kirche und musste für die Sanierungsarbeiten der Kantonsstrasse gefällt werden. Eine vorgängige Zustandserhebung hatte sicherheitsrelevante Schäden am Baum aufgezeigt (tk, 31.10.2019)

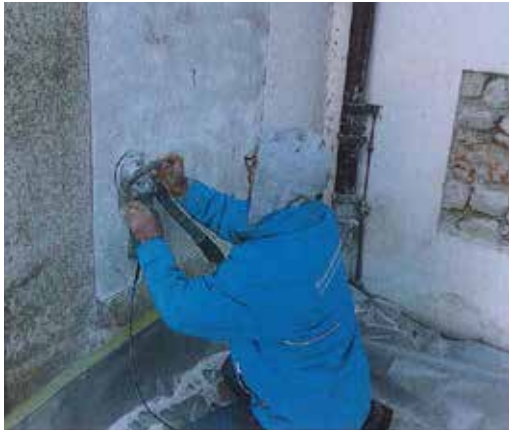
Sondierung des Verputzaufbaues am Kirchturm und am Kirchenschiff (Putz - Untersuchungsprotokoll, Firma Meier-Ehrensperger 19.12.2013)

Die Sondierung des Fassadenputzes durch Firma Meier-Ehrensberger von 2013 erwies sich als zutreffend: Der Deckputz wurde überall komplett entfernt. Auch die Netzeinbettung von 1984 welche am gesamten Kirchturm und am Westgiebel bestand, wurde abgeschliffen.

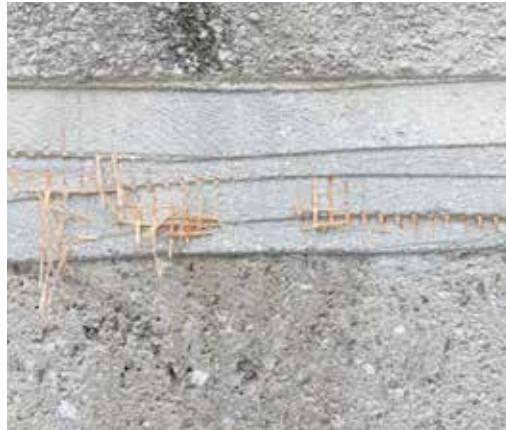
Alter Turmverputz mit zwei Lagen Armierungsnetz während der maschin. Abschleifarbeiten (ds, 10.6.2020)

Auf den Rückbau des Grundputzes wurde - wie von den Beteiligten Fachleuten ebenfalls empfohlen - wegen des grossen Kostenaufwandes und des Risikos, das historische Mauerwerk zu schädigen, verzichtet. Risse im Bereich der Fenster und unter dem Dachrand wurden geöffnet und durch Firma Baer, Zofingen, fachgerecht mit weniger hartem, mineralischem Stopfmörtel mit geringem Zementanteil <5% „Röfix 665“ neu aufgebaut. Auf eine Rissüberbrückung wurde aufgrund der historischen Bauweise verzichtet, ebenso auf sämtliche „Kantenschutzprofile“ etc. Die ursprünglich vorgesehene Deckputzqualität mit reinem Kalk-Renovierputz „Röfix 397“ und Sumpfkalkzugabe sowie al fresco Kalkkaseinanzstrich konnte nicht realisiert werden, da der freigelegte Grundputz sehr viele stark zementhaltige Flickstellen aufweist. Diese hätten alle einzeln entfernt und ausgebessert werden müssen um später nicht durch den Deckputz hindurch abzuzeichnen. Dieser unverhältnismässige Aufwand konnte durch einen Kalk-Zementputz mit sehr geringem organischen Anteil <5% und Faserarmierung „Röfix CalceClima Plus“ und einen zweifachen Schlussanstrich mit Zweikomponenten-Silikatfarbe mit 0% organischen Anteilen „Beek-Reinkristallin“ abgewendet werden. Der gesamte neue Verputz wur-

de von Hand aufgetragen und der Deckputz mit einem vertikalen Besenstrich ausgeführt. Die Sockelzone wurde mit einem kapillartrennenden Schnitt flächenbündig zur Fassade ausgebildet. Der Untergrund besteht teilweise aus verputztem historischem Mauerwerk, teilweise bildet die Unterfangung des Mauerwerks mit Beton aus dem Jahr 1968 den Putzgrund. Zudem ist der Sockel dem Spritzwasser sowie aufsteigender Feuchtigkeit ausgesetzt. Das dafür verwendete Material ist ein mineralischer Zementputz „Röfix 57“. Die Sockelentwässerung wird durch ein entlang der Kirchenfassade neu eingebrachtes Kiesband von ca. 50cm Breite und mit Natursteinstreifstreifen zum Rasen hin entlastet.

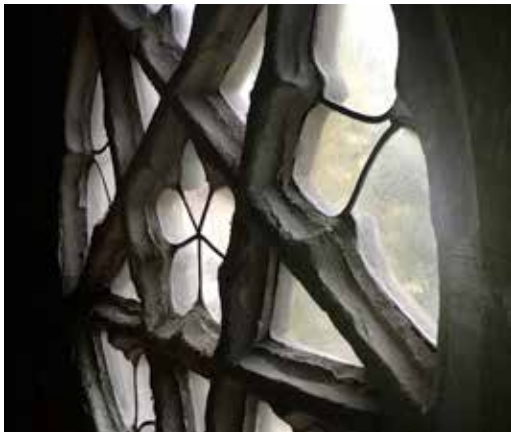
Giebelrosette, Innenansicht 2020: Ihr Zustand erlaubt nur substanzerhaltende Massnahmen (ds, 18.9.2019)

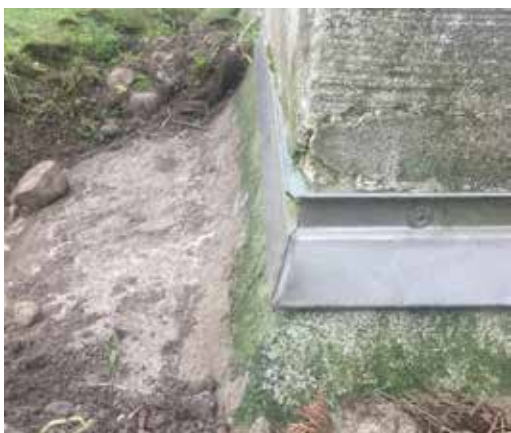
Sockel am Kirchturm freigelegt vor Aufbau des Fassadengrüstes, Spenglerblech und Kitt als Sockeldetail (ds, 19.5.2020)

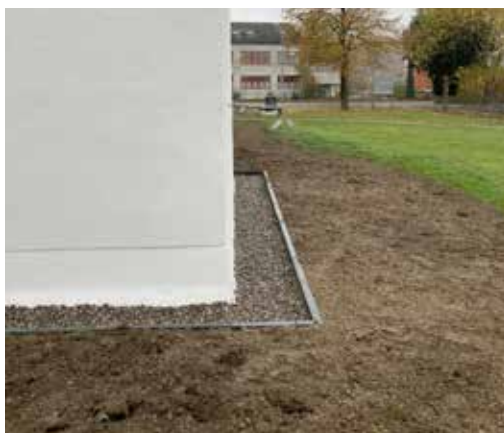
Sockel am Kirchturm nach der Sanierung mit Kiesstreifen und einer Natursteinstellplatte zum Rasen (ds, 3.11.2020)

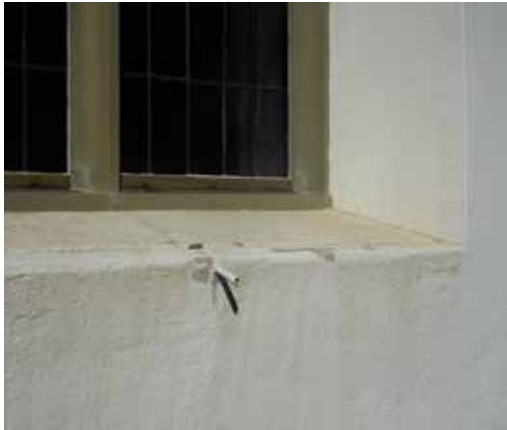
Altes Fensterbankdetail aus der Sanierung im Jahr 1968 (ds, 16.3.2020)

Die Natursteinelemente an den Fassaden wiesen Verwitterungen auf, die hauptsächlich reprofiliert werden konnten. Neue, über die Fassadenflucht vorstehende Fensterbänke aus Sandstein wurden durch Firma Aeschbach, Aarau, eingesetzt, anstelle der aus der Sanierung von 1968 stammenden gestrichenen, fassadenbündig eingekürzten Fensterbänke mit innerer Entwässerungsrinne und kleinem Speier.

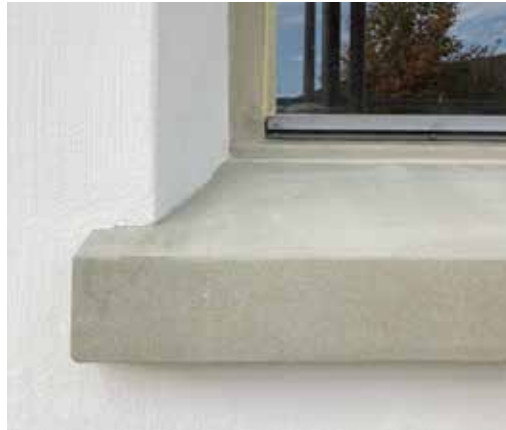
Neues Fensterbankdetail nach der Sanierung im Jahr 2020 (ds, 9.10.2020)

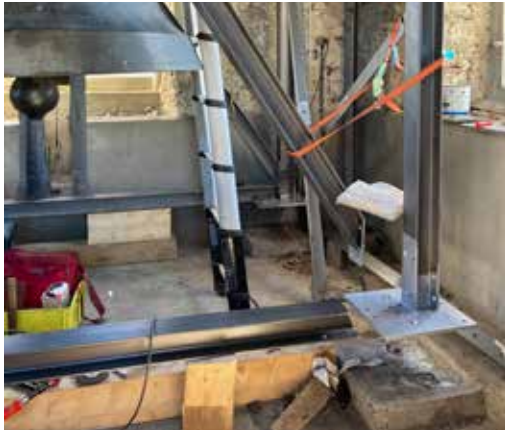
Sanierungsarbeiten am temporär angehobenen Glockenstuhl: Rostschäden beheben, neue Schwingungslager (ds, 3.9.2020)

werden, ebenso einzelne Metallprofile im Auflagerbereich aufgrund von Rostschäden. Dazu wurde der gesamte Glockstuhl temporär angehoben. Alle Rostschäden wurden saniert und der Anstrich lokal erneuert. Zum verbesserten Schutz vor eindringendem Regenwasser wurde die westliche Schallöffnung mit einem schalldurchlässigen Lochblech gemäss Spezifikationen von Rüetschi AG versehen. Alle Fenstergitter wurden neu gestrichen. Die Turmuhr funktioniert mechanisch, wird jedoch elektrisch reguliert. Der Zustand ist gut, so dass nur das Uhrwerk ausgebaut und revidiert wurde. Beim Wiedereinbau wurde die gesamte Uhr gewartet. Die Zifferblätter und Zeiger wie auch die Transmissionen wurden demontiert und im Werk aufgefrischt. Die Zeiger erhielten eine neue Vergol-

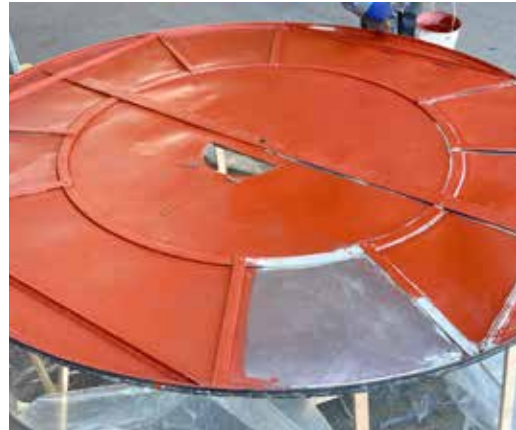
Revision der bestehenden Zifferblätter: Aufbringen der neuen Grundierung (ds, 30.6.2020)

dung mit Blattgold, die Transmissionen wurden z.T. neu gebaut, z.T. neu gestrichen. Die Zifferblätter sollten ursprünglich neu erstellt werden, doch der gute Zustand der bestehenden Zifferblätter erlaubte es, diese auszubessern und neu zu streichen. Die Glockenantriebe wurden soweit möglich beibehalten, ein Motor und eine Steuerung wurden ersetzt. Im Zuge der Sanierung der elektrischen Installationen wurde auch die Unterverteilung der Glockenantriebe im Turm komplett neu geliefert.

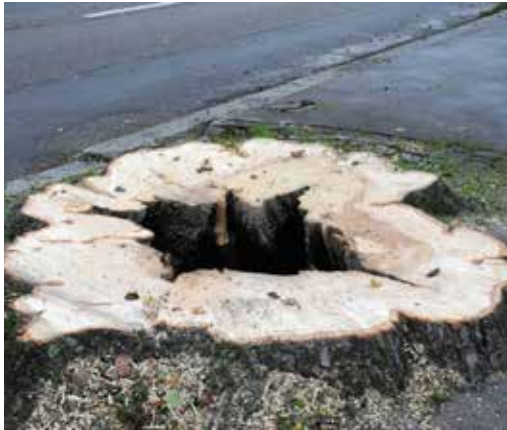
Die zweite dieser beiden Linden wurde am 31. Oktober 2019 gefällt. Der Gesundheitszustand war gemäss Baumgutachten nicht mehr gut und im Zusammenhang mit der Sanierung der Langnauerstrasse war ihr bisheriger Standort in Frage gestellt. Sie hätte darum die Sanierung der Strasse und des Trottoirs langfristig wohl nicht überlebt.

Stamm der alten, zweiten Kirchenlinde mit innerem Hohlraum, am 31.10.2019. (tk)
