**SANIERUNG
REFORMIERTE KIRCHE BRITTNAU**

BERICHT DES ARCHITEKTEN

Aussensanierung ref. Kirche Brittnau

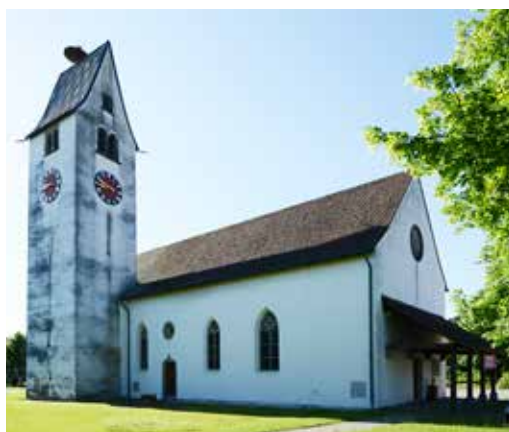
Ref. Kirche Brittnau: Nordfassade des Kirchenschiffs und Turm unmittelbar vor der Sanierung (fs26, 29.5.2020)

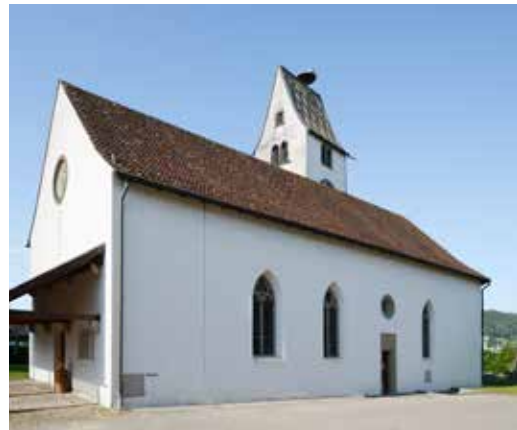
Südseite der Kirche und direkt an die Fassade angrenzender Parkplatz mit Asphaltbelag, vor der Sanierung (Foto: fs26, 30.5.2020)

Somit wurden die PP entlang der Südfassade aufgehoben und durch einen Grünstreifen ersetzt, ein gepflasterter Zugang zur Südtüre geschaffen sowie der Vorplatz West erweitert. Kleine Anpassungen betrafen die Kanalisation und die Beleuchtung. Der Baum vor der Südfassade wurde versetzt.

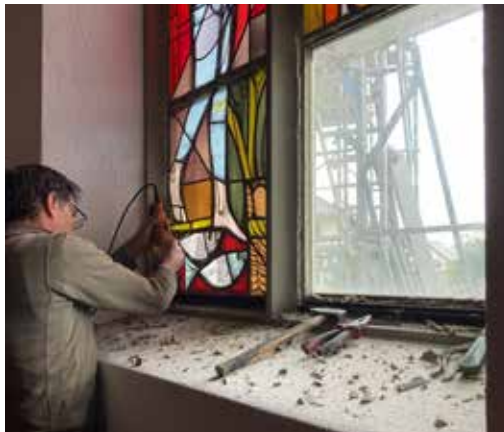
Ausbau der Kunstverglasungen zu Beginn der Sanierungsarbeiten (ds, 5.6.2020)

Vor Arbeitsbeginn wurden alle Kunstverglasungen durch Fachfirma Scholz, Rümlang, ausgebaut und eingelagert. Die Sockelzone der Kirche wurde im Bereich der angrenzenden Rasenflächen vor dem Eingängen durch Gemeindeglieder

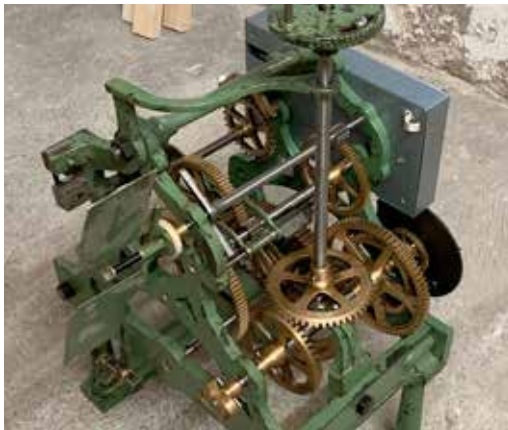
Das revidierte Uhrwerk vor dem Wiedereinbau (ds, 22.10.2020)

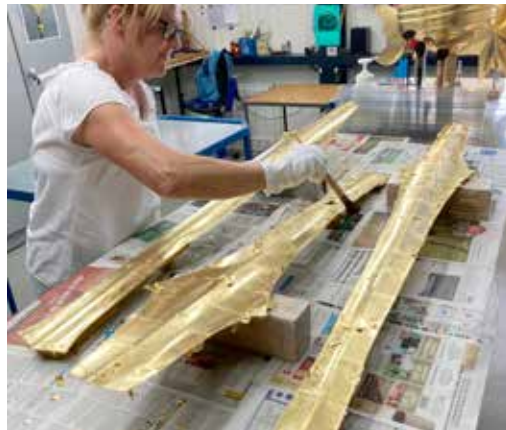
Neuvergolden aller Zifferblattzeiger im Werk (ds, 13.8.2020)

werden, ebenso einzelne Metallprofile im Auflagerbereich aufgrund von Rostschäden. Dazu wurde der gesamte Glockstuhl temporär angehoben. Alle Rostschäden wurden saniert und der Anstrich lokal erneuert. Zum verbesserten Schutz vor eindringendem Regenwasser wurde die westliche Schallöffnung mit einem schalldurchlässigen Lochblech gemäss Spezifikationen von Rüetschi AG versehen. Alle Fenstergitter wurden neu gestrichen. Die Turmuhr funktioniert mechanisch, wird jedoch elektrisch reguliert. Der Zustand ist gut, so dass nur das Uhrwerk ausgebaut und revidiert wurde. Beim Wiedereinbau wurde die gesamte Uhr gewartet. Die Zifferblätter und Zeiger wie auch die Transmissionen wurden demontiert und im Werk aufgefrischt. Die Zeiger erhielten eine neue Vergol-

dung mit Blattgold, die Transmissionen wurden z.T. neu gebaut, z.T. neu gestrichen. Die Zifferblätter sollten ursprünglich neu erstellt werden, doch der gute Zustand der bestehenden Zifferblätter erlaubte es, diese auszubessern und neu zu streichen. Die Glockenantriebe wurden soweit möglich beibehalten, ein Motor und eine Steuerung wurden ersetzt. Im Zuge der Sanierung der elektrischen Installationen wurde auch die Unterverteilung der Glockenantriebe im Turm komplett neu geliefert.

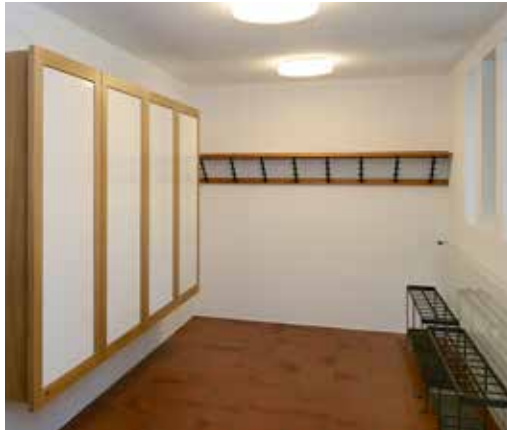
Foyer mit neuem Technicschrank und neuen Deckenleuchten (fs26, 29.4.2021)

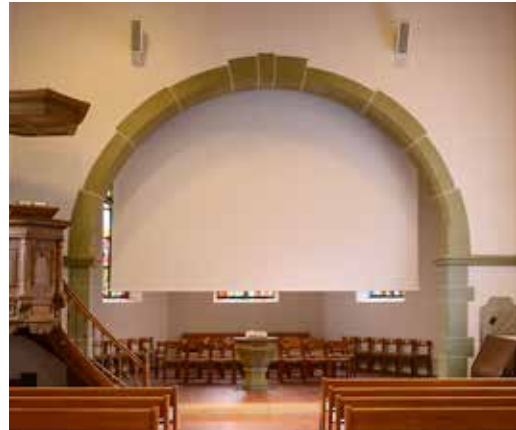
Neue Projektionswand im Chor (fs26, 29.4.2021)

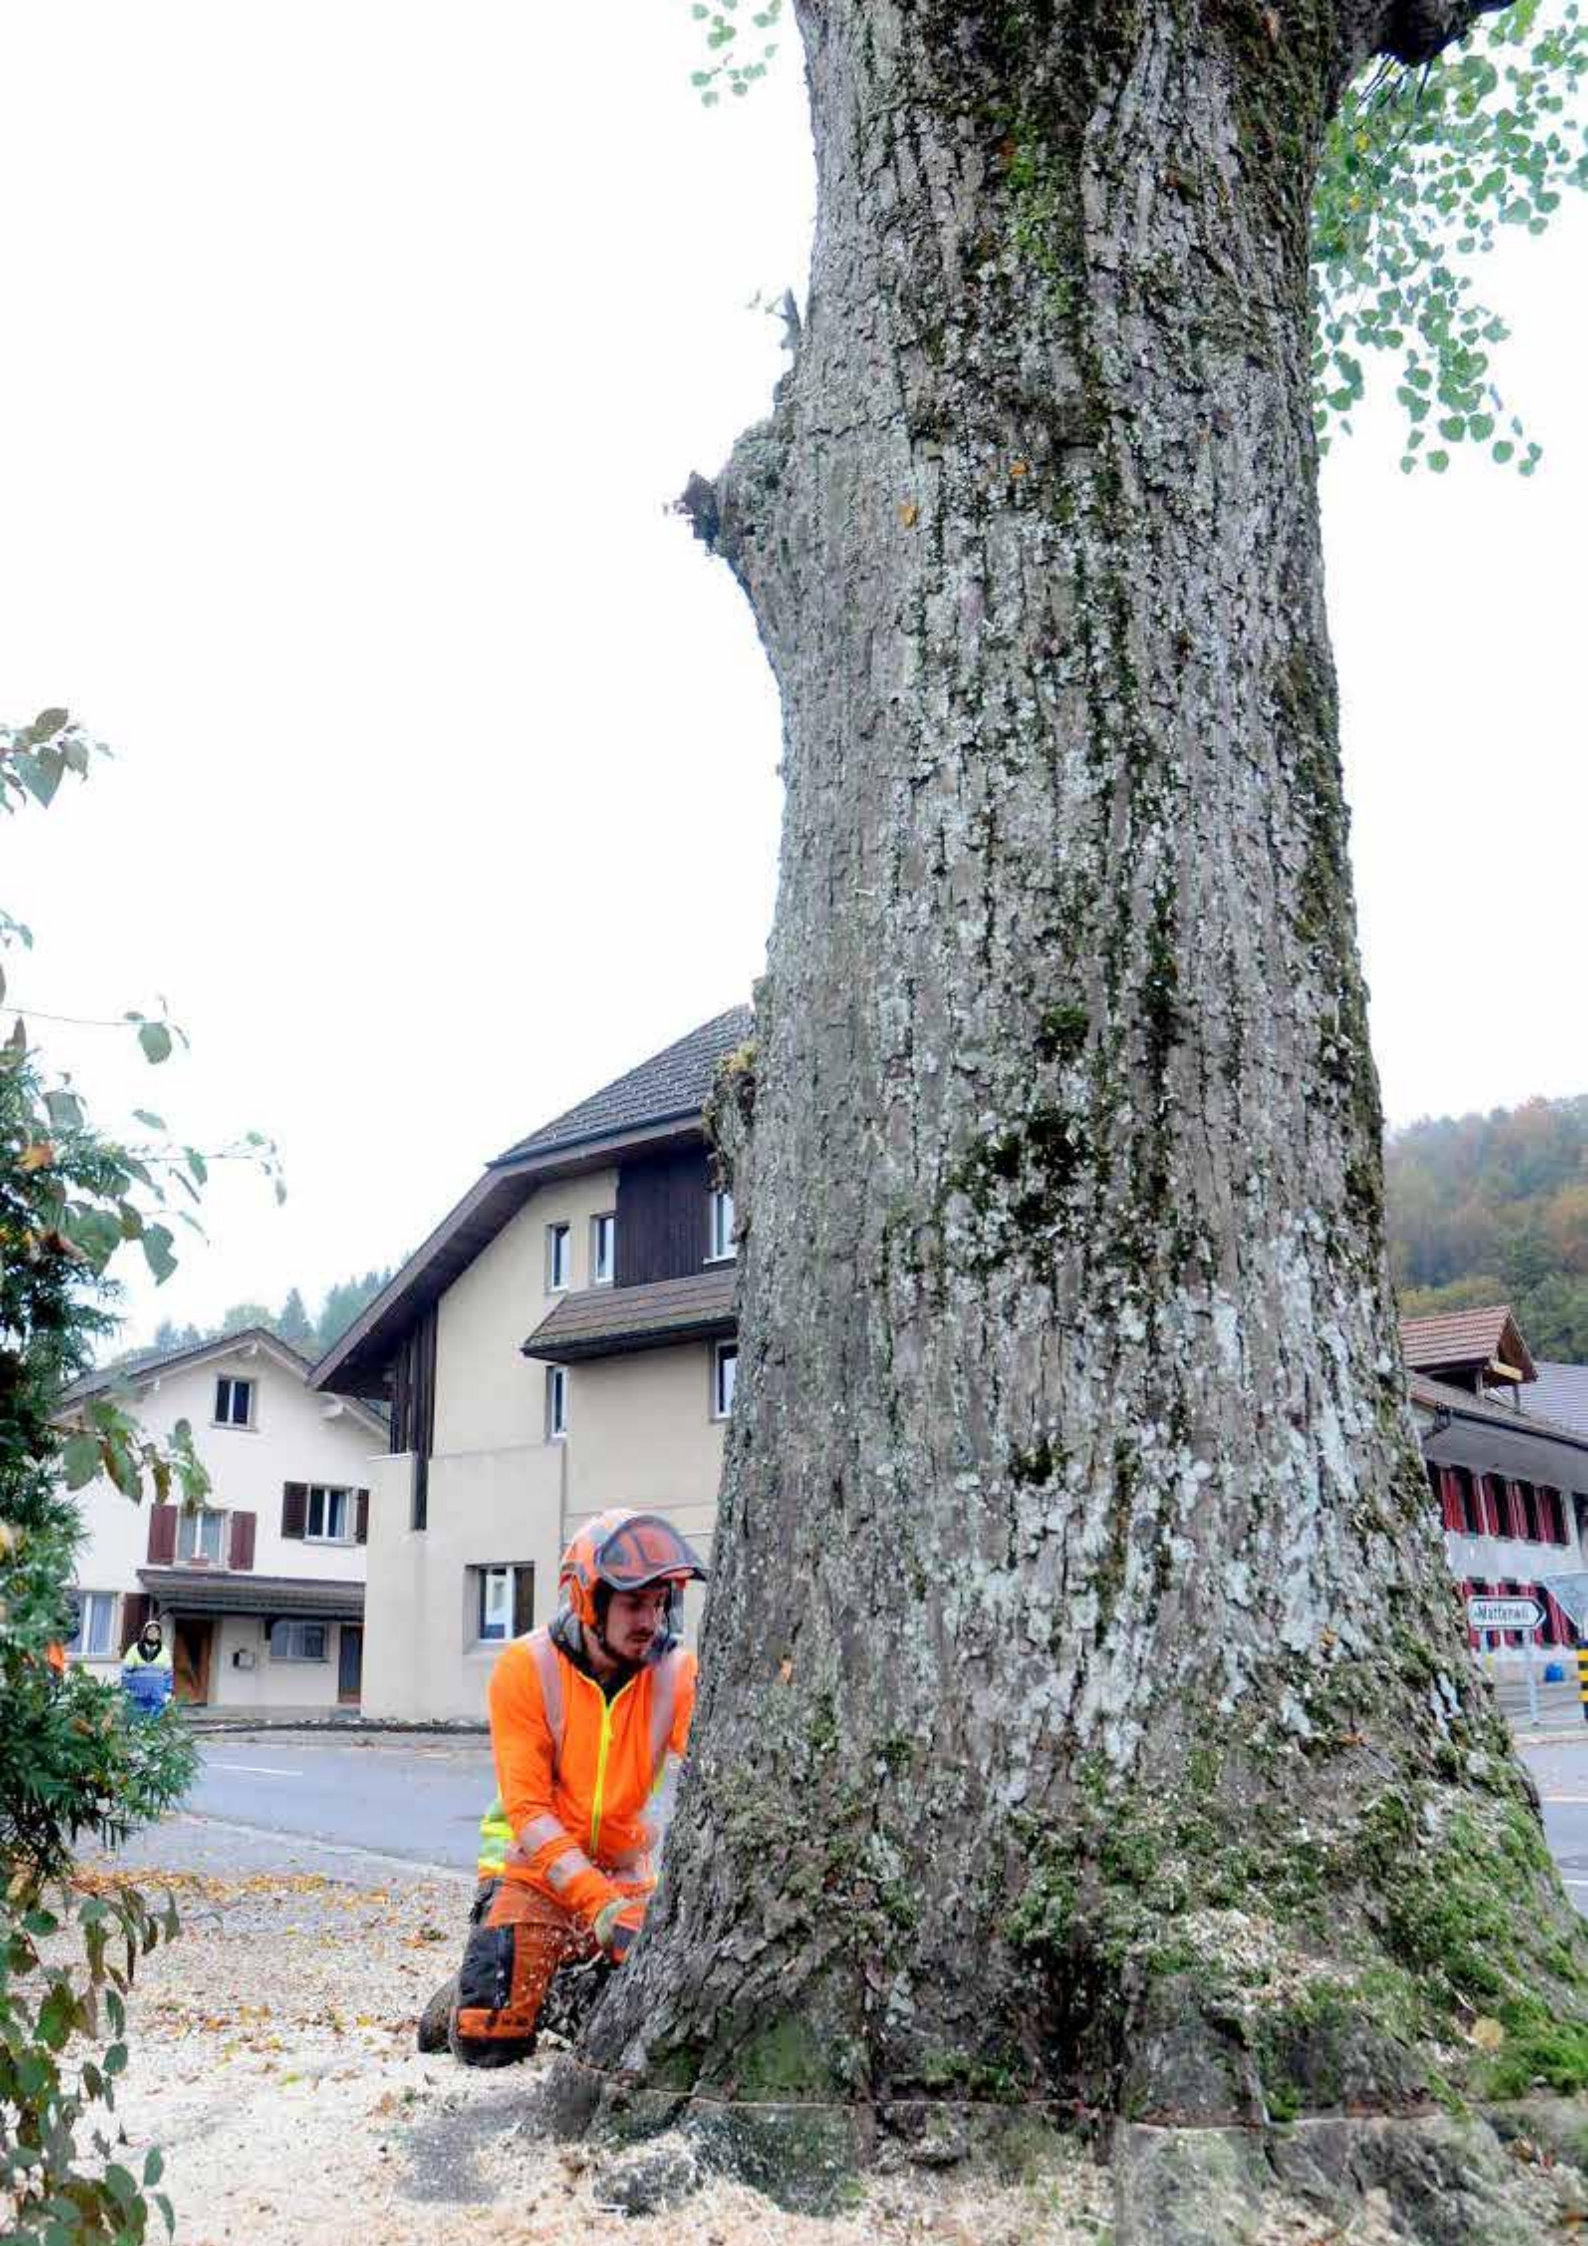
Die zweite dieser beiden Linden wurde am 31. Oktober 2019 gefällt. Der Gesundheitszustand war gemäss Baumgutachten nicht mehr gut und im Zusammenhang mit der Sanierung der Langnauerstrasse war ihr bisheriger Standort in Frage gestellt. Sie hätte darum die Sanierung der Strasse und des Trottoirs langfristig wohl nicht überlebt.

Stamm der alten, zweiten Kirchenlinde mit innerem Hohlraum, am 31.10.2019. (tk)

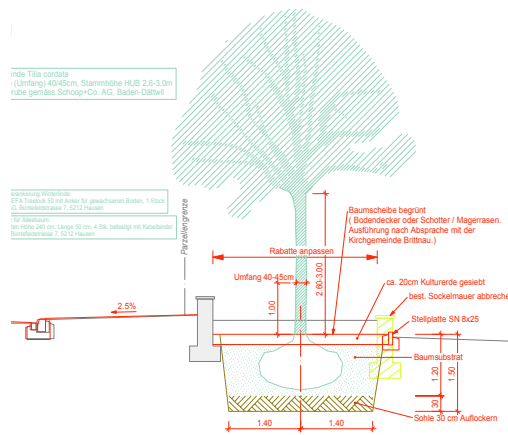
Baumgrubenplan für die Ersatzlinde nach Angaben von Gärtnermeister Kurt Gerhard, Baukommission Kirchensanierung

In Absprache mit den Verantwortlichen des kantonalen Strassenprojektes, dem Gemeinderat und der Kirchenpflege einigte man sich auf einen neuen Standort für die Kirchenlinde. Dieser befindet sich neu innerhalb des Areals der Kirche. Eine spezielle Baumgrube ganz nach den Ansprüchen von Winterlinden bietet die Grundlage für gutes Wachstum und ein langes Leben.
